國立中興大學

104 年無障礙校園環境改善工程

## 成果報告

## 執行教育部 104 年度補助改善無障礙校園環境成果報告

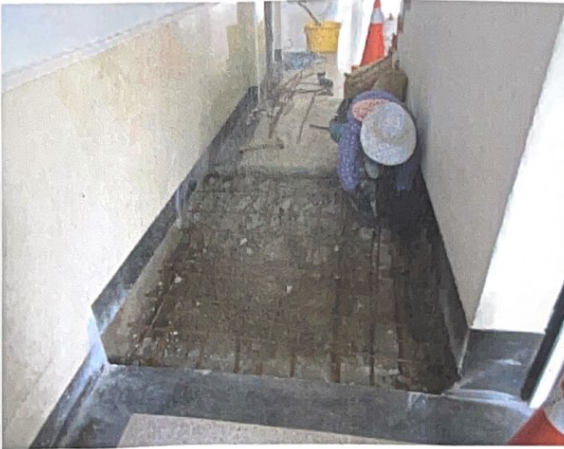
| 改善建物 | 一、水保館 | 改善項目 | 無障礙坡道改善 |
|---|---|---|---|
| 改善前照片 | | 改善前狀況說明 | 1. 現場為階梯沒有無障礙坡道。 |

| 改善建物 | 一、水保館 | 改善項目 | 無障礙坡道改善 |
|---|---|---|---|
| | | 改善方法 | 1. 階梯拆除。<br>2. 增設無障礙坡道。 |

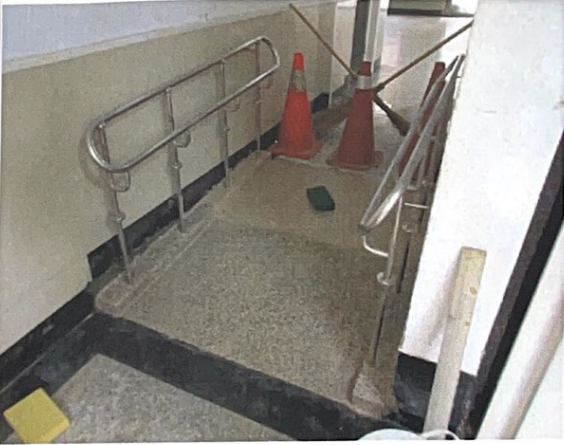
| 改善建物 | 一、水保館 | 改善項目 | 無障礙坡道改善 |
|---|---|---|---|
| 改善後照片 | | 改善效益 | 1. 坡道拉緩，使輪椅推動較不費力。 |

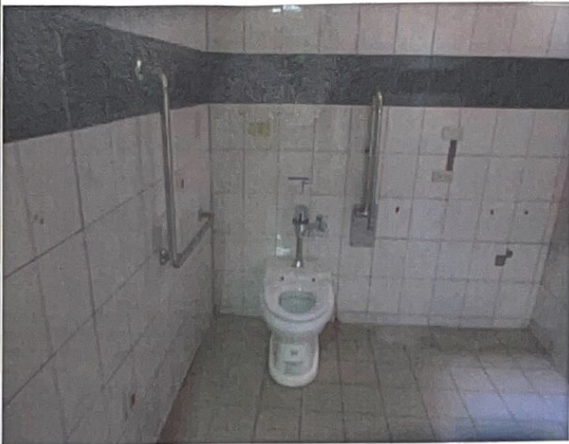
| 改善建物 | 二、理學大樓 | 改善項目 | 通道改善 |
|---|---|---|---|
| 改善前照片 | | 改善前狀況說明 | <ol style="list-style-type: none"> <li>1. 現有無障礙尺寸不符規定。</li> <li>2. 現有磁磚剝落。</li> </ol> |

| 改善建物 | 二、理學大樓 | 改善項目 | 通道改善 |
|---|---|---|---|
| | | 改善方法 | <ol style="list-style-type: none"> <li>1. 修改無障礙廁所相關位置及尺寸。</li> <li>2. 改善通道入口位置。</li> <li>3. 增設指示標誌。</li> </ol> |

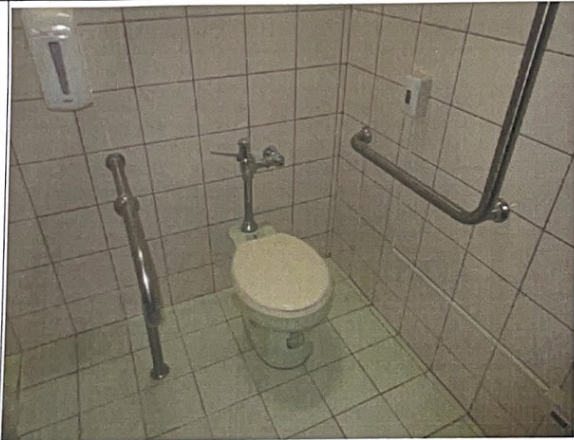
| 改善建物 | 二、理學大樓 | 改善項目 | 通道改善 |
|---|---|---|---|
| 改善後照片 | | 改善效益 | <ol style="list-style-type: none"> <li>1. 通道入口平順，使行動不便者通行輕鬆無壓力。</li> <li>2. 無障礙廁所衛生設備重新施作，使用無壓力。</li> </ol> |

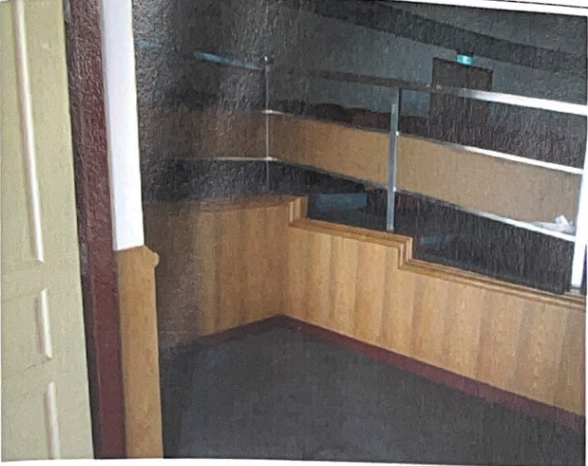
| 改善建物 | 三、綜合教學大樓 13 樓國際會議室 | | 改善項目 | 通道改善 |
|---|---|---|---|---|
| 改善前照片 | | 改善前狀況說明 | 1. 現有觀眾席沒有無障礙升降設備及坡道。<br>2. 入口有高低差。 | |

| 改善建物 | 三、綜合教學大樓 13 樓國際會議室 | | 改善項目 | 通道改善 |
|---|---|---|---|---|
| | | | 改善方法 | 1. 增設無障礙升降設備。 |

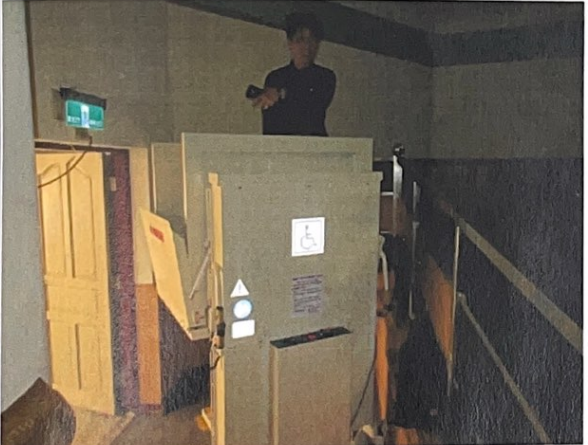
| 改善建物 | 三、綜合教學大樓 13 樓國際會議室 | | 改善項目 | 通道改善 |
|---|---|---|---|---|
| 改善後照片 | | 改善效益 | 1. 使行動不便者能無障礙的至觀眾席。 | |
