## 工程施工查核改善對策及結果報告書

### 畜產試驗場畜牧事業設施新建工程

標案名稱：國立中興大學畜產試驗場畜牧事業設施新建工程

查核日期：107年3月8日

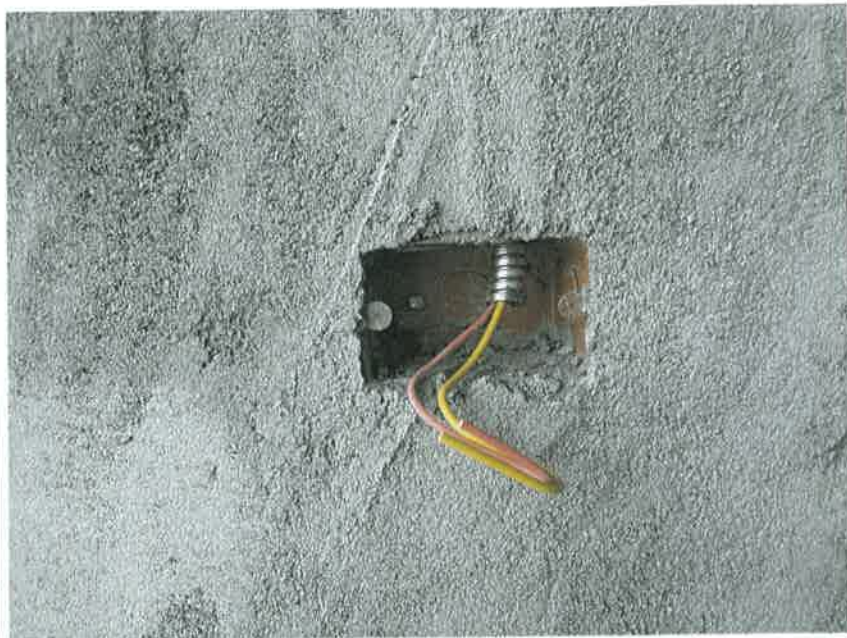
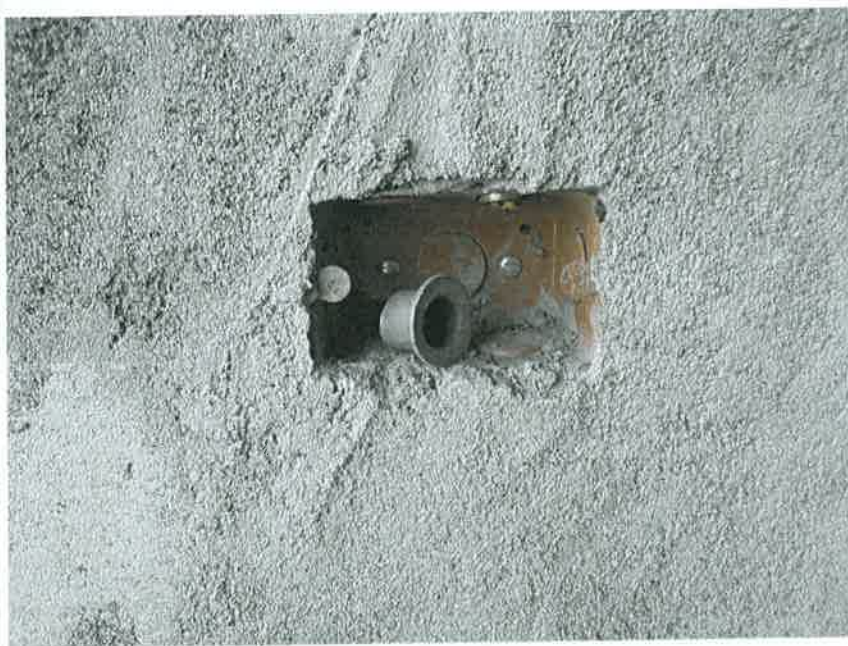
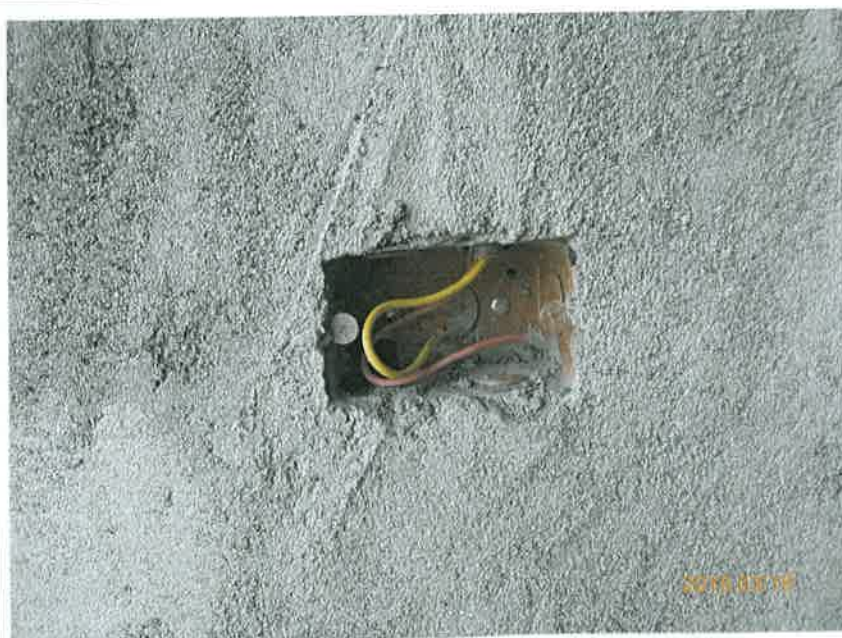
| 缺失項目及編號<br>(含設計建議及其他建議均需回應) | 改善對策及結果<br>(附改善前中後照片請註) | 完成日期 | 查證結果<br>由權責應查證人員填 |
|---|---|---|---|
| 18. 部分金屬軟管口未施作護圈，於抽拉電線時亦使電線破皮導致絕緣下降。(5.07.04.04) | 已改善(詳附件7) | 107/3/18 | 已改善 |

說明：金屬軟管未施作護圈（改善前）

說明：製作喇叭口套入（改善中）

說明：改善後

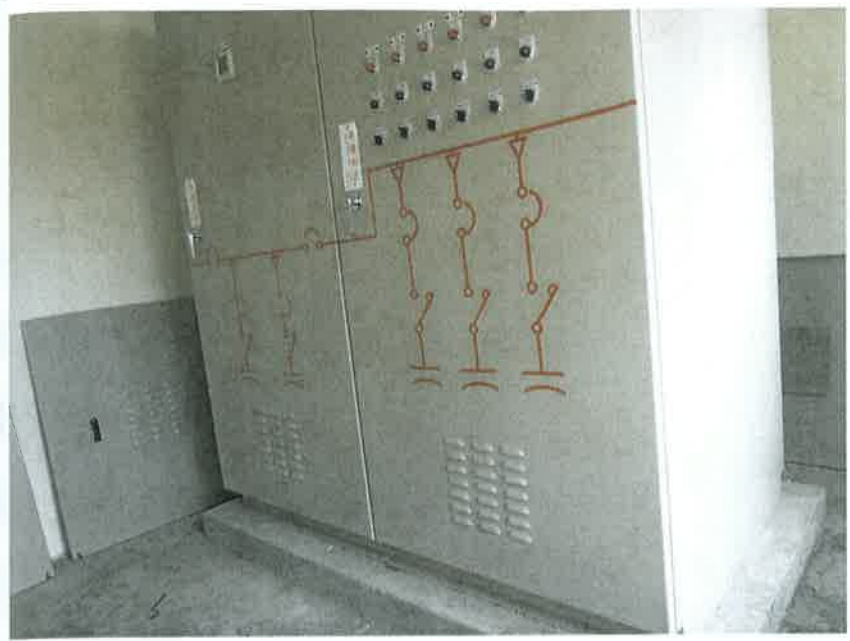
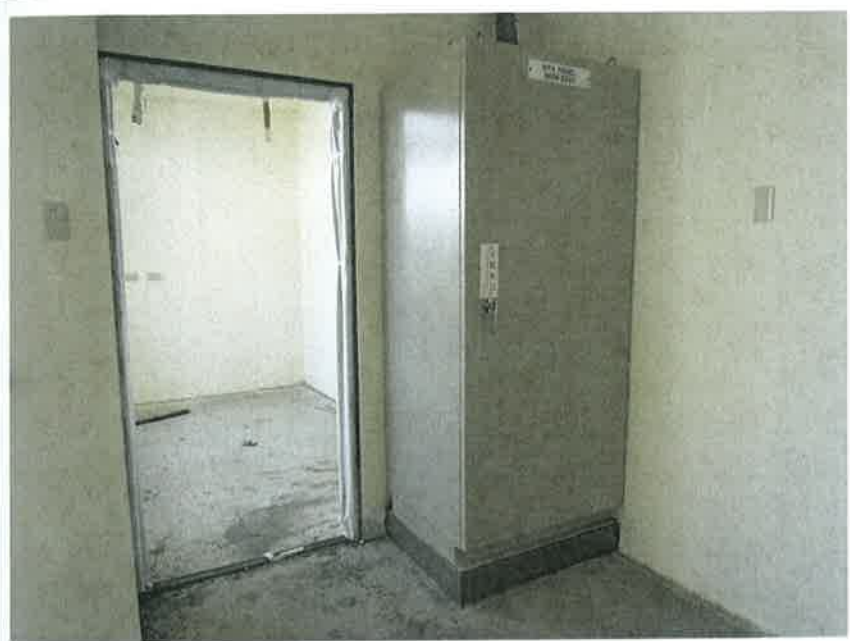
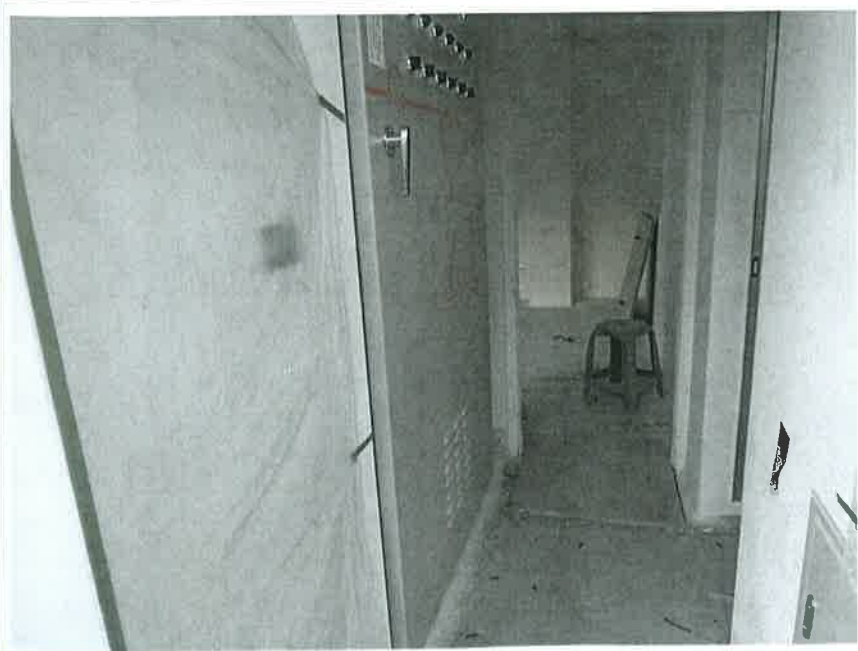
| 缺失項目及編號<br>(含設計建議及其他建議均需回應) | 改善對策及結果<br>(附改善前中後照片請註) | 完成日期 | 查證結果<br>由權責應查證人員填 |
|---|---|---|---|
| 19. 電器配電箱堆置於地面未墊高處理。(5.07.04.05) | 已改善(詳附件8) | 107/3/9 | 已改善 |

說明：改善後（搬入室內定位）

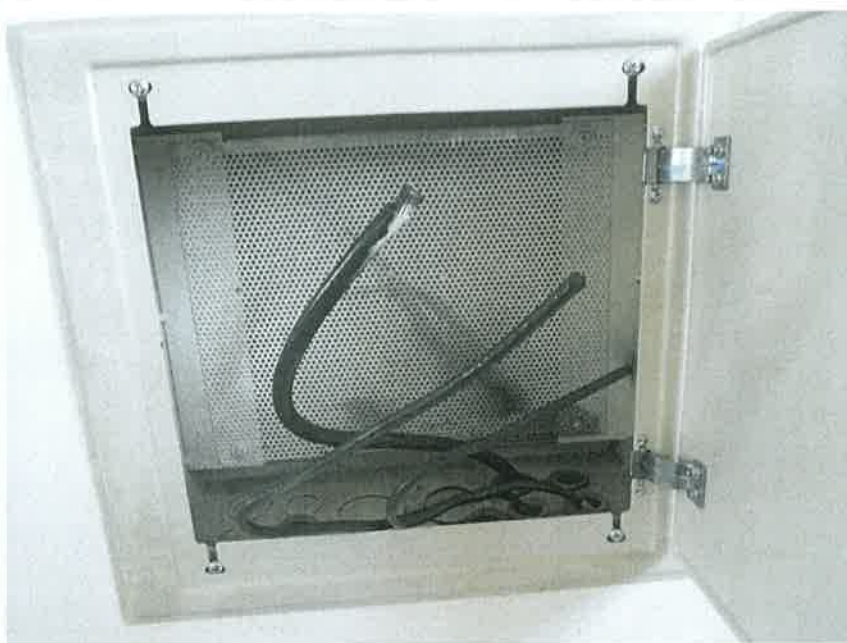
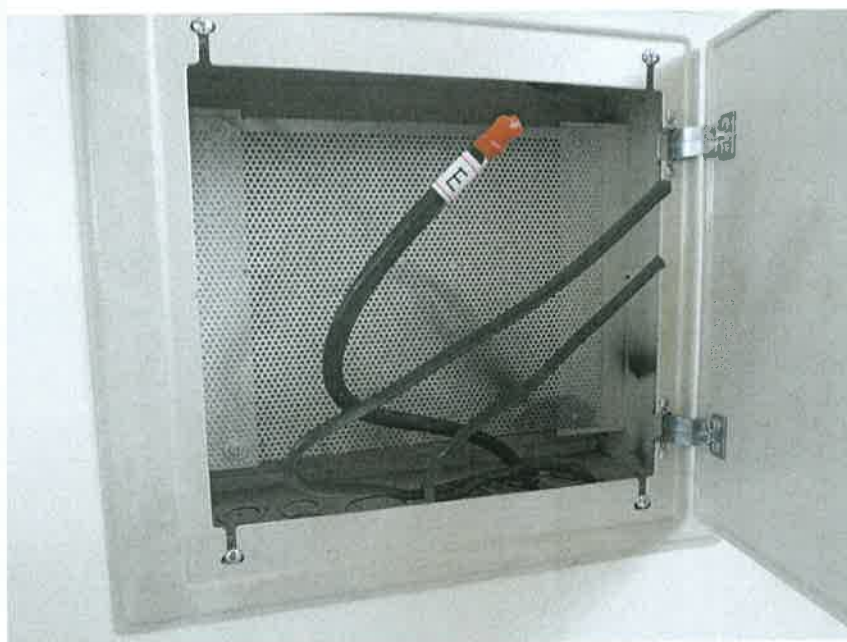
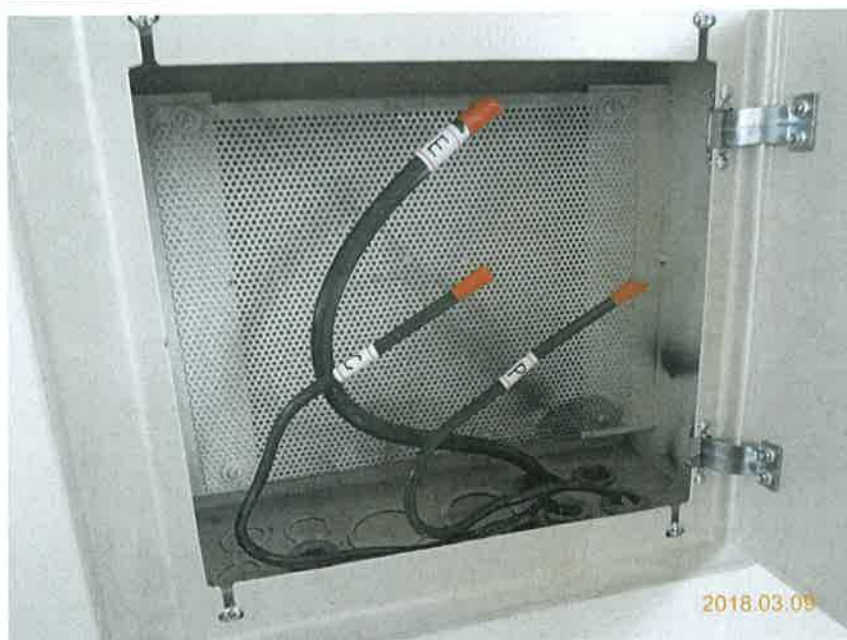
| 缺失項目及編號<br>(含設計建議及其他建議均需回應) | 改善對策及結果<br>(附改善前中後照片請註) | 完成日期 | 查證結果<br>由權責應查證人員填 |
|---|---|---|---|
| 20. 施作完成之接地線E、P、C三極導線未標示區分，接地電阻無法正確量測。(5.07.06.02) | 已改善(詳附件9) | 107/3/9 | 已改善 |

說明：改善前（接地線線端未包紮及標示）

說明：改善中（接地線線端未包紮及標示）

說明：改善後（接地線線端包紮及標示 E.P.C）

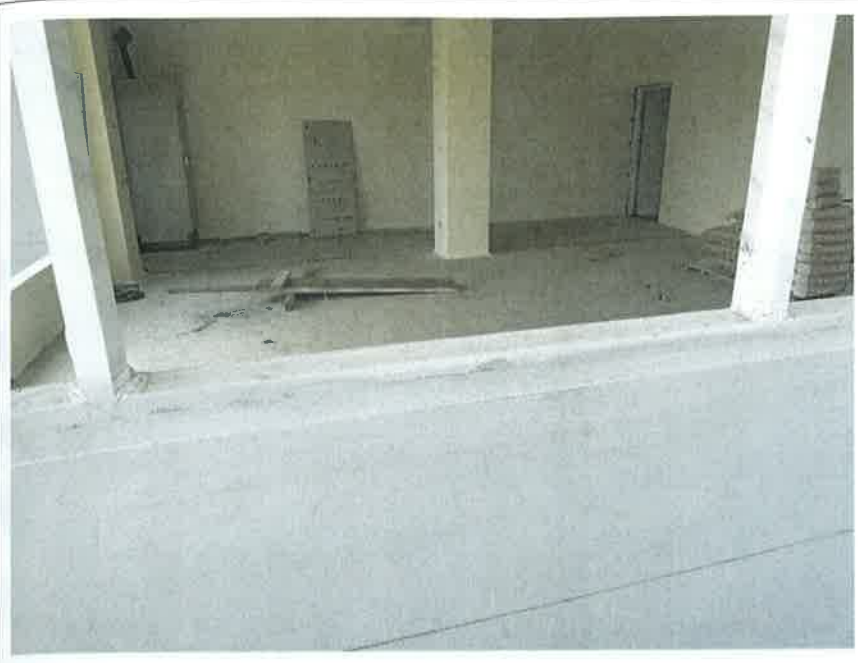
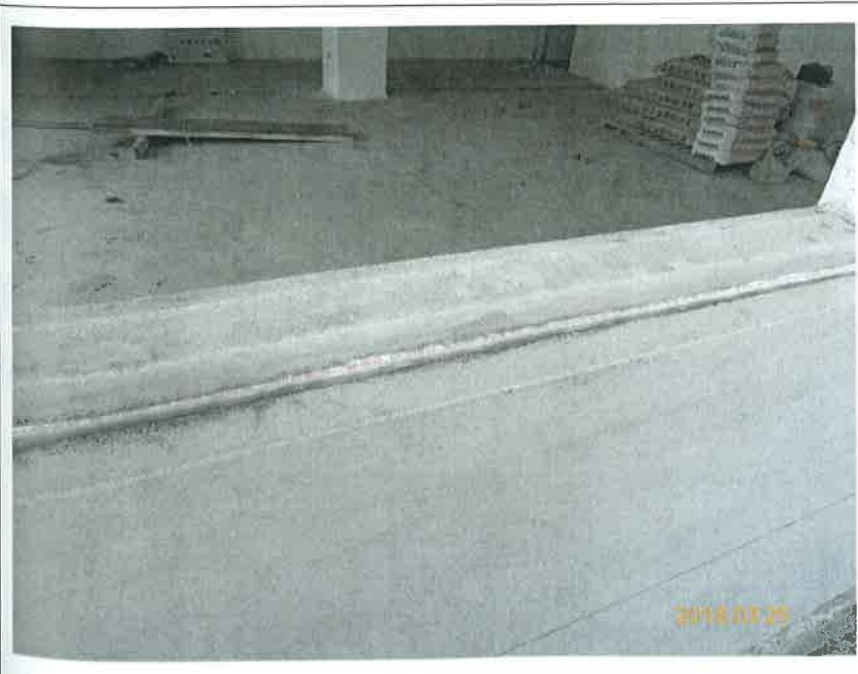
| 缺失項目及編號<br>(含設計建議及其他建議均需回應) | 改善對策及結果<br>(附改善前中後照片請註) | 完成日期 | 查證結果<br>由權責應查證人員填 |
|---|---|---|---|
| 21. 面向戶外側門窗未依規定留設1cm方之塞水路凹槽、俾在凹槽內施作填縫劑。(5.08.04) | 已改善(詳附件10) | 107/3/25 | 已改善 |

說明：改善前（面相戶外窗戶未留 1cm 溝縫）

說明：改善中（切割 1cm 溝縫）

說明：改善後（坎入矽利康）

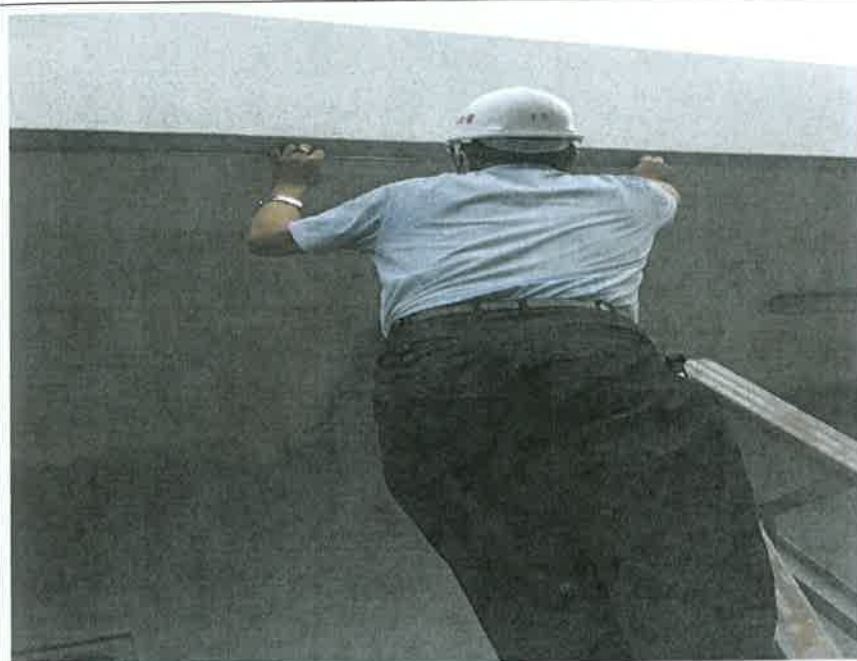
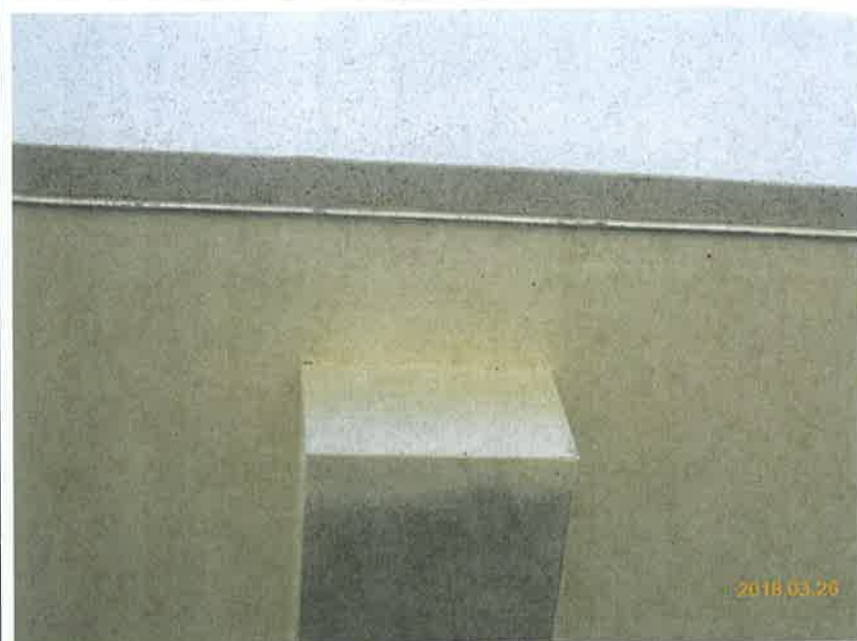
| 缺失項目及編號<br>(含設計建議及其他建議均需回應) | 改善對策及結果<br>(附改善前中後照片請註) | 完成日期 | 查證結果<br>由權責應查證人員填 |
|---|---|---|---|
| 22. A、B兩棟屋簷留設之滴水線凹槽不明顯，失去滴水之功能、將造成雨水向內延伸漫流汙染而影響外觀。(5.08.99) | 已改善(詳附件11) | 107/3/26 | 已改善 1cm 凹溝 |

| 缺失項目及編號<br>(含設計建議及其他建議均須回應) | 改善對策及結果<br>(附改善前中後照片請註明) | 完成日期 | 查證結果<br>(權責應查證人員填寫) |
|---|---|---|---|
| 1. 設計建議<br>A、B 兩棟屋簷留設之滴水線凹槽不明顯，失去滴水之功能、爾後因雨水向內延伸漫流污染而影響外觀（施工圖標示有滴水線），請監造單位檢討並提出改善方案。 | 已依建議提出改善方案，請承包商據以改善，詳第 22 項(5.08.99)承包商改善說明。 | 107.3.24 | 已改善<br>監造工程師 曾士紘 |

說明：改善前（屋簷滴水線凹槽不明顯）

說明：改善後（裝設1cm壓條）

說明：改善後

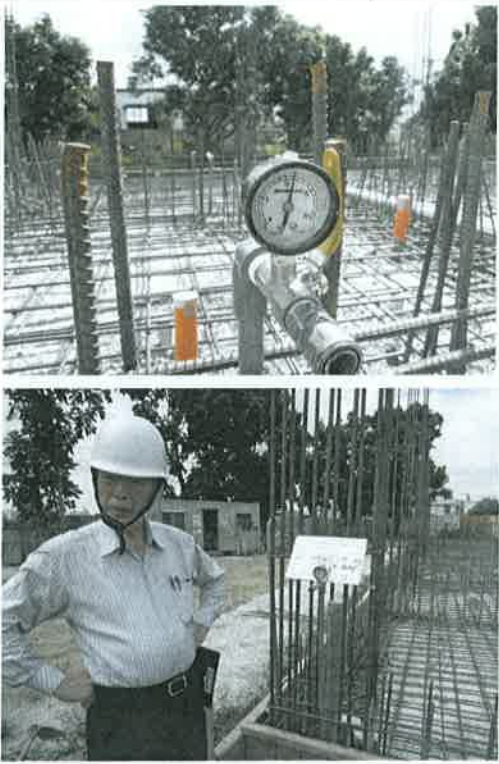
| 開始試水 | 上午 9 時 10 分 | 施加壓力值 | A棟 10.4kg/cm <sup>2</sup><br>B棟 10.3kg/cm <sup>2</sup> |
| 結束試水 | 上午 10 時 19 分 | 剩餘壓力值 | A棟 10.4kg/cm <sup>2</sup><br>B棟 10.3kg/cm <sup>2</sup> |
| 試驗結果判定 | <input checked="" type="checkbox"/> 合格 <input type="checkbox"/> 不合格 | | |

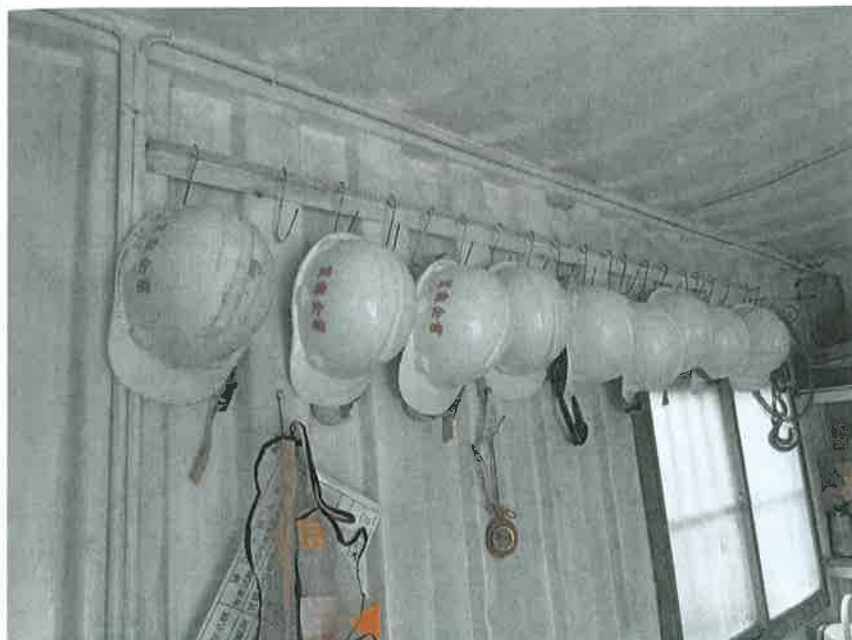
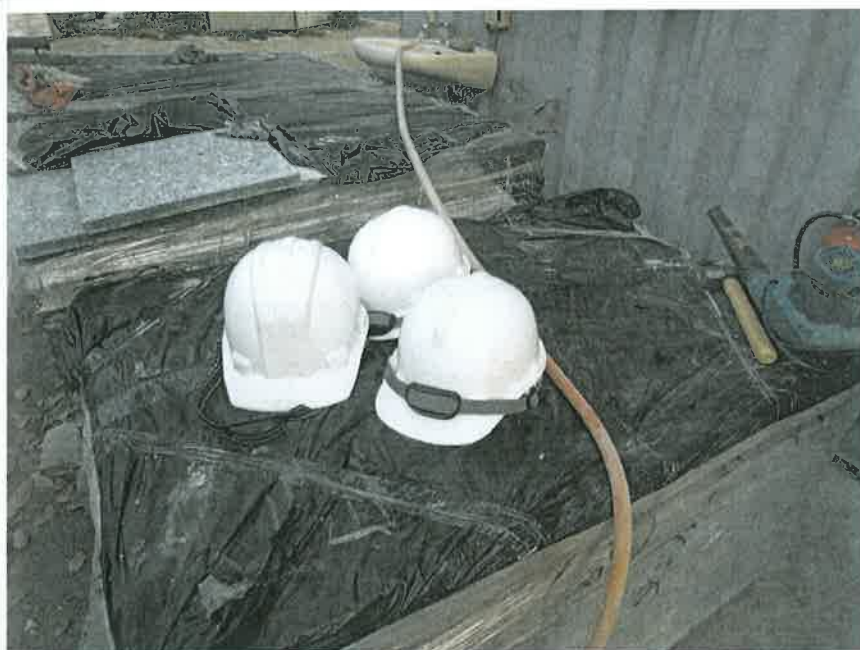
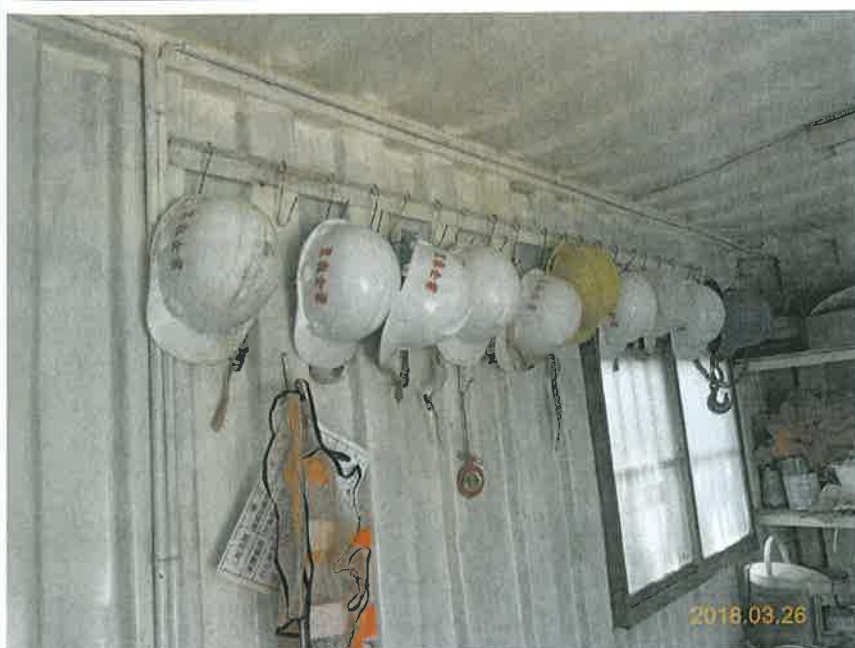
| 缺失項目及編號<br>(含設計建議及其他建議均需回應) | 改善對策及結果<br>(附改善前中後照片請註) | 完成日期 | 查證結果<br>由權責應查證人員填 |
|---|---|---|---|
| 27. 配置之安全帽頤帶伸縮彈性過大，易於遭撞擊時鬆脫。<br>(5.14.06.03) | 已將伸縮彈性頤帶之安全帽撤離工地，不再使用(詳附件18) | 107/3/26 | 已更換<br> |

說明：改善前（部分安全帽顛彈性大）

說明：改善中（將不符規定之安全帽撤換）

說明：改善後（補足符合規定之安全帽）

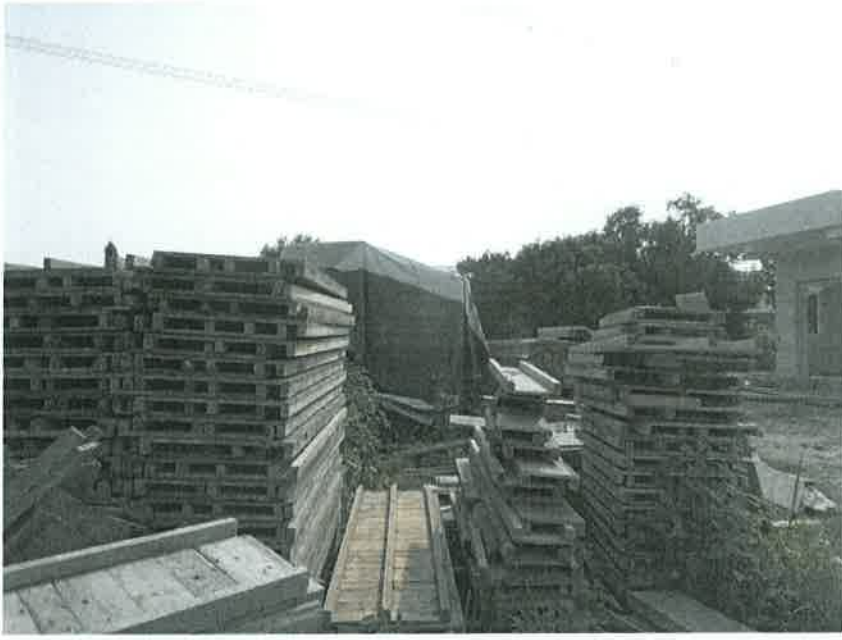
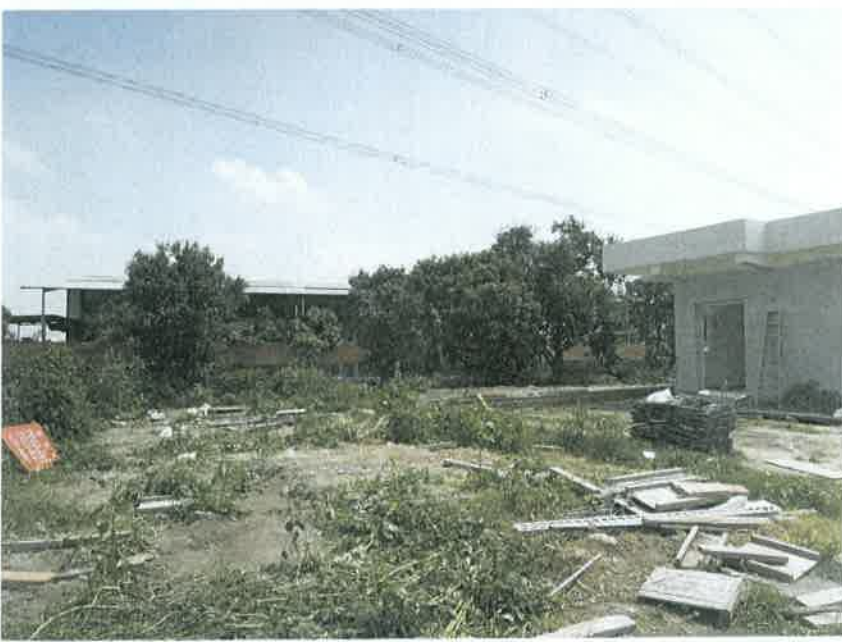
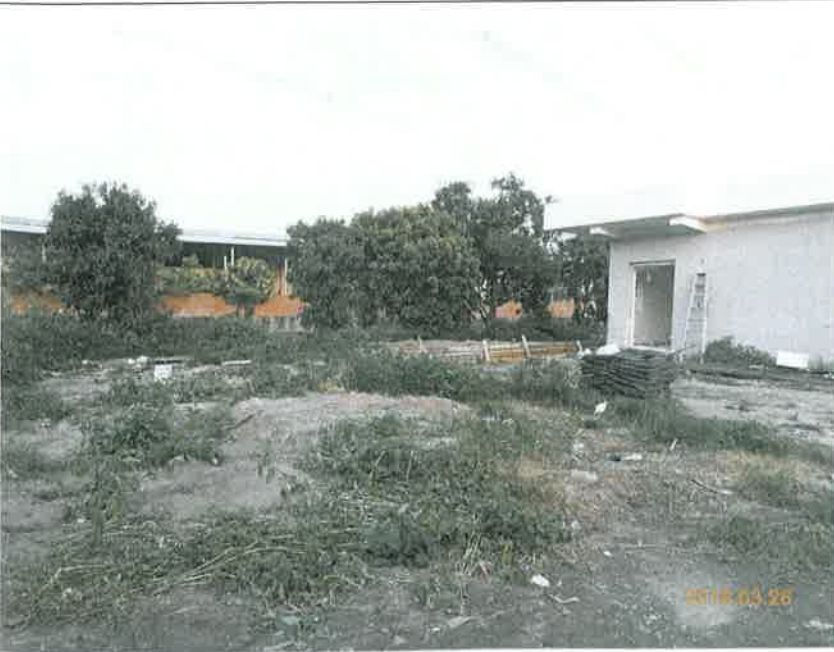
| 缺失項目及編號<br>(含設計建議及其他建議均需回應) | 改善對策及結果<br>(附改善前中後照片請註) | 完成日期 | 查證結果<br>由權責應查證人員填 |
|---|---|---|---|
| 28. 堆放之模板材料高度超過180cm且無支撐設施，有傾倒之虞。現場施工安全警告設施不足請再加強。無職安教育訓練或講習紀錄。<br>(5.14.99) | 1. 已將模料清理(詳附件19)<br>2. 已加設警告標語(詳附件20、21)<br>3. 職安教育訓練或講習紀錄(詳附件6) | 107/3/26 | 1. 模料已撤離<br>2. 已加警告標語<br>3. 職安教育訓練<br>講習紀錄<br> |

說明：改善前（堆放模板高度超過180cm）

說明：改善中（將現場模板清理）

說明：改善後（模板清理完成）

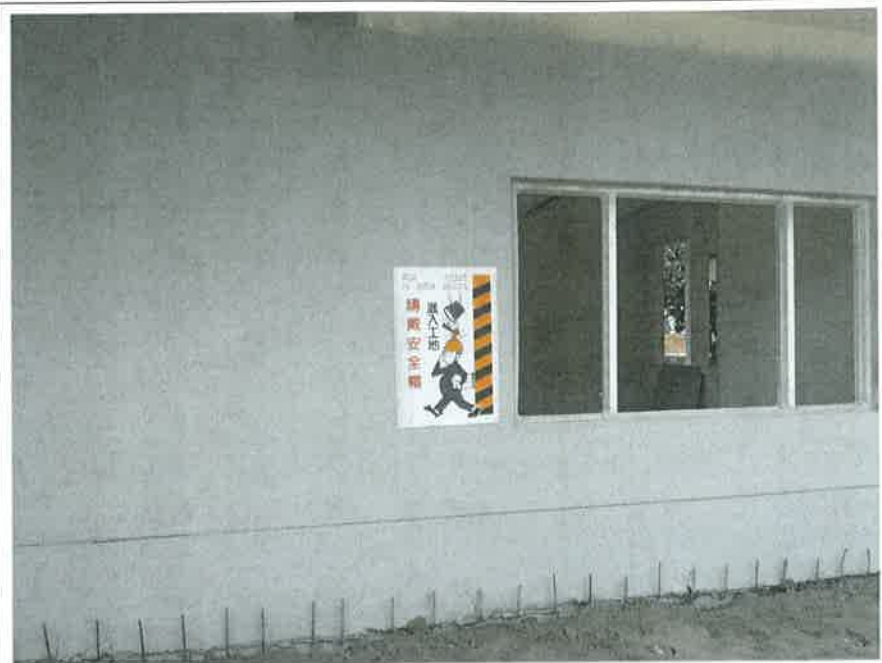
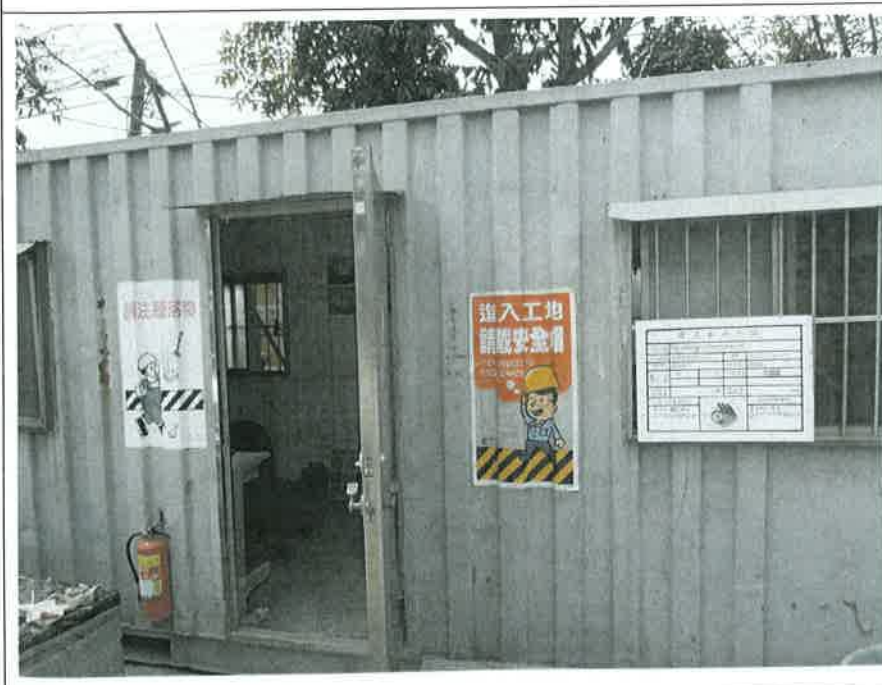
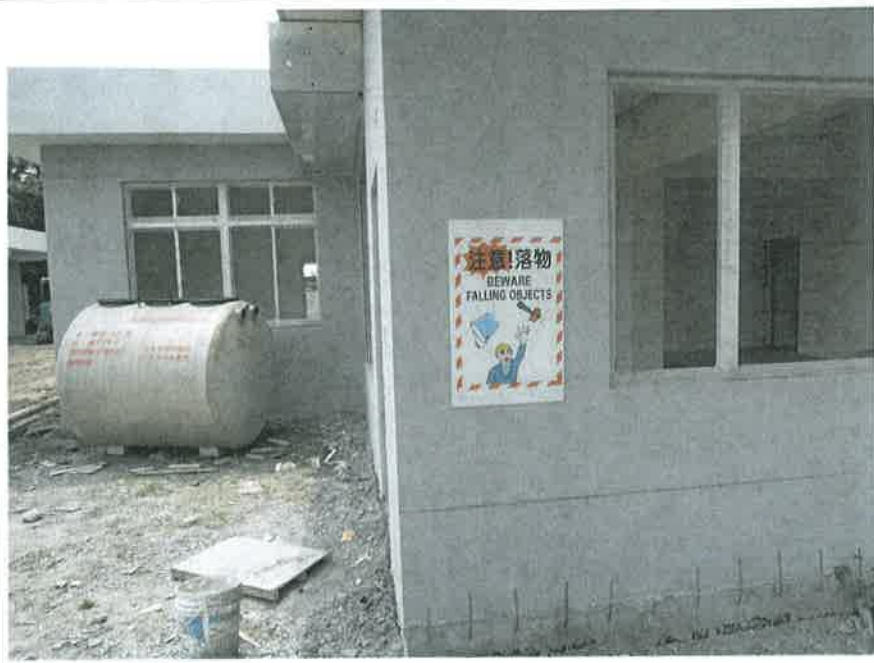
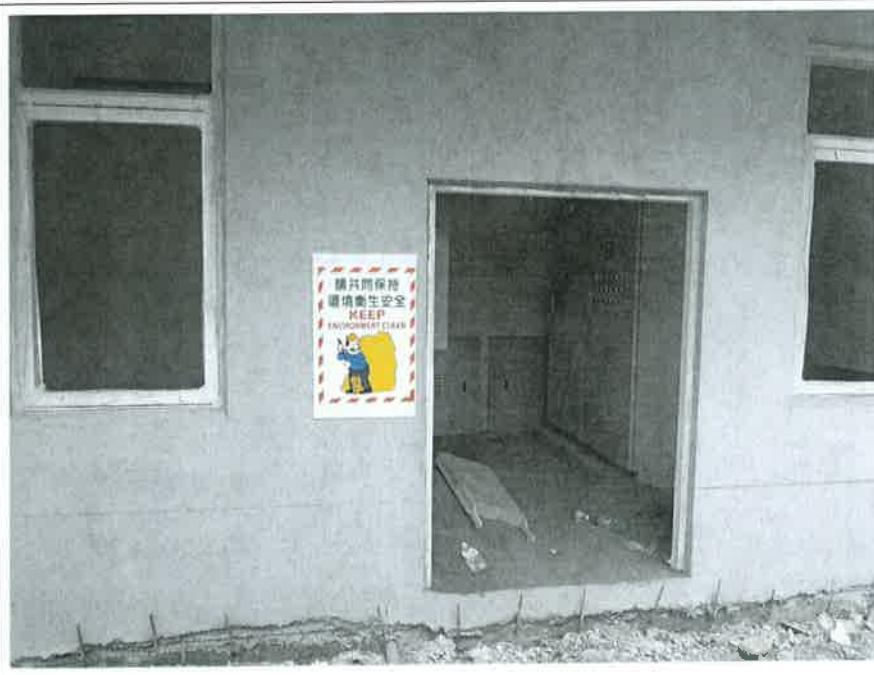
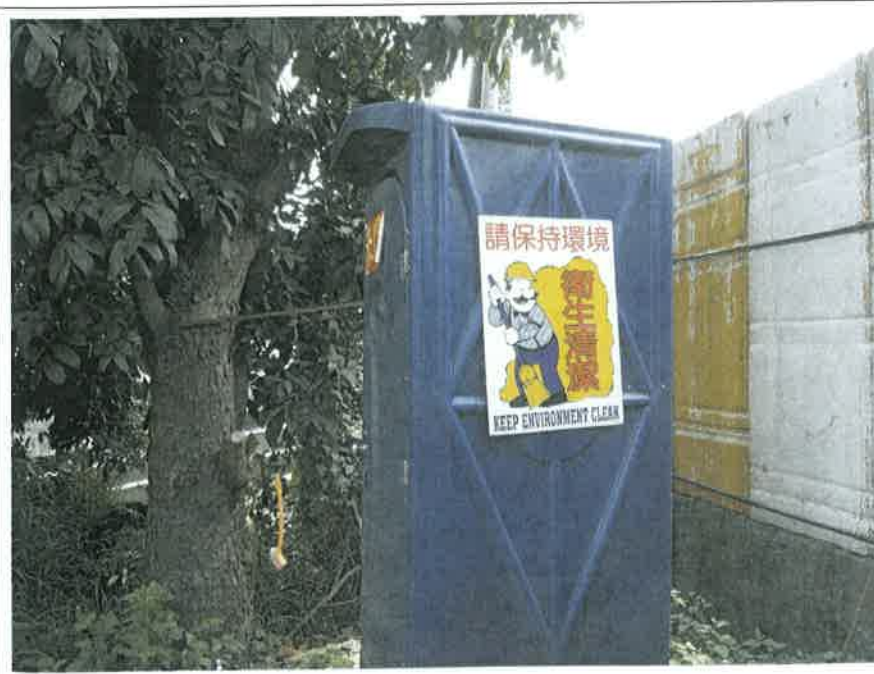
說明：改善後(工區警示設施不足加強)
